Leikskólinn Hamravellir  
Hvannavellir 1  
221 Hafnarfjörður

Kópavogur, 19. ágúst 2024  
Tilvísun: E48652

## Eftirlitsskýrsla

| <b>Tilefni:</b> Reglubundið eftirlit | <b>Eftirlit framkvæmt:</b> 16.8.2024 |

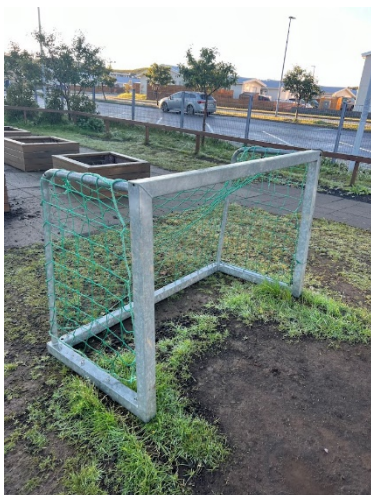
- Mörk:** Fótboltamörk á leiksvæðinu eru laus (mynd 1). Samkvæmt 11 gr. reglugerðar nr. 1025/2022 skulu mörk vera tryggilega fest niður. Frávik.
- Rólur:**

Mynd 1. Mörkin eru laus.

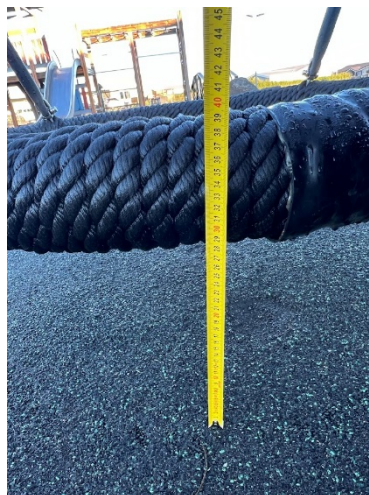
- Hæð á setum:** Körfuróla (sunnar á leiksvæðinu) liggur of lágt (mynd 2). Rólan skal vera í að minnsta kosti 40 cm hæð. Setur á venjulegum rólum liggja einnig of lágt en þær skulu vera í að minnsta kosti 35 cm hæð (mynd 3). Frávik.

Mynd 2. Körfuróla liggur of lágt.

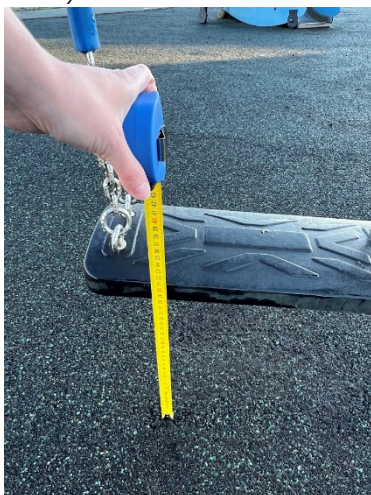
Mynd 3. Seta liggur of lágt.

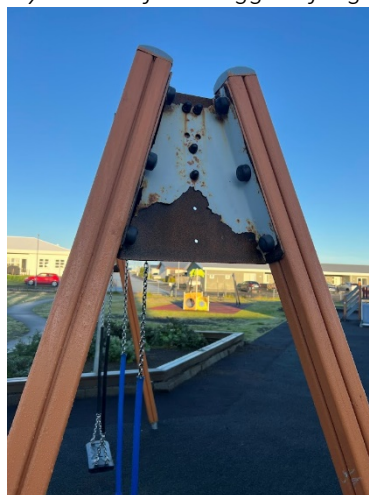
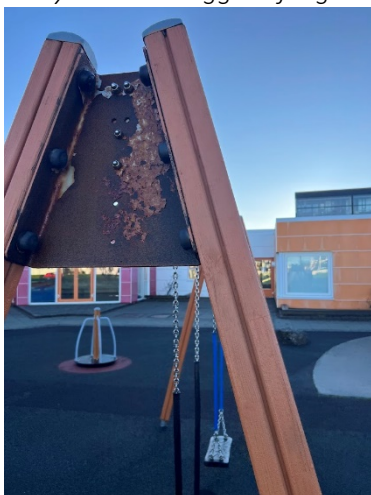
- Ryð:**Töluvert ryð búið að myndast á rólustæðum (myndir 4 og 5). Þarfnast viðhalds. Ábending.
  - Körfuróla norðan megin á leiksvæði:** Vírar farnir að standa upp úr köðlum (mynd 6). Ábending.

Mynd 4. Ryð á rólustæðu.

Mynd 5. Ryð á rólustæðu.

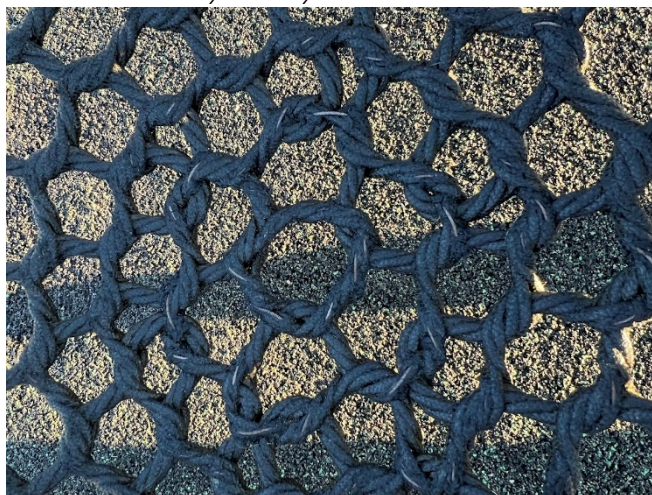
Mynd 6. Vírar liggja fyrir utan kaðla.

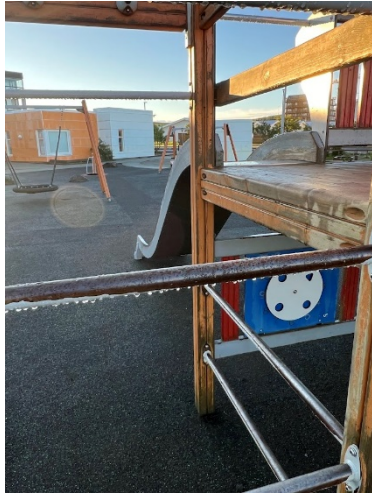
5. **Kastali:** Þörf á málun og viðhaldi á kaðli (mynd 7). Ábending.
6. **Gormatæki:** Töluvert ryð búið að myndast á tækinu og málning farin að flagna (mynd 8). Ábending.

Mynd 7. Þörf á málun og viðhaldi.

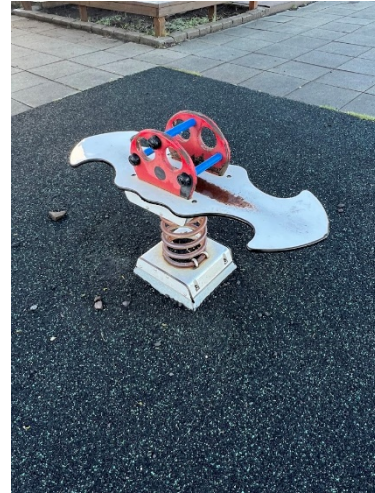
Mynd 8. Þörf á málun og viðhaldi.
