Leikskólinn Hamravellir  
Hvannavellir 1  
221 Hafnarfjörður

## Eftirlitsskýrsla

| <b>Tilefni:</b> Reglubundið eftirlit | <b>Eftirlit framkvæmt:</b> 15.12.2025 |

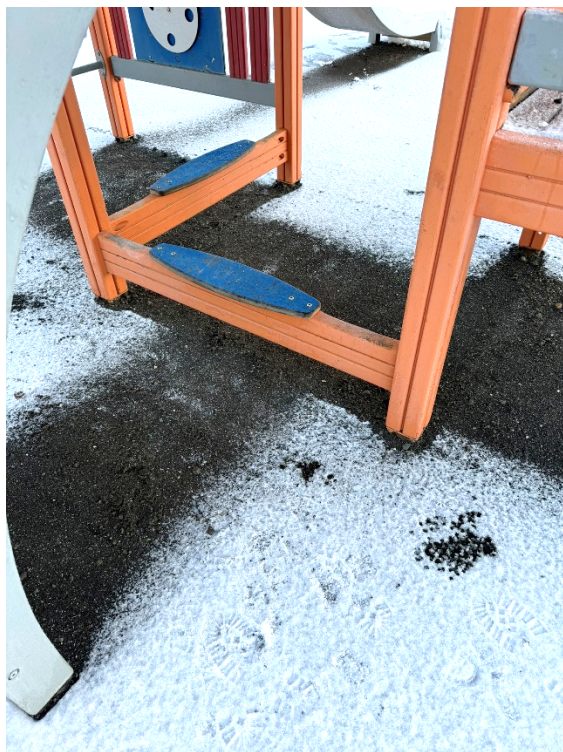
- 2) **Reglubundin yfirlitsskoðun:** Yfirlitsskoðun á leiksvæðum leikskóla skal vera gerð daglega. Sópun skal vera hluti af skoðuninni. Við eftirlit mátti sjá sand og annað laust efni á fallundirlagi við kastala (mynd 1). Frávik.

Mynd 1. Sópun á lausu efni ábótavant.

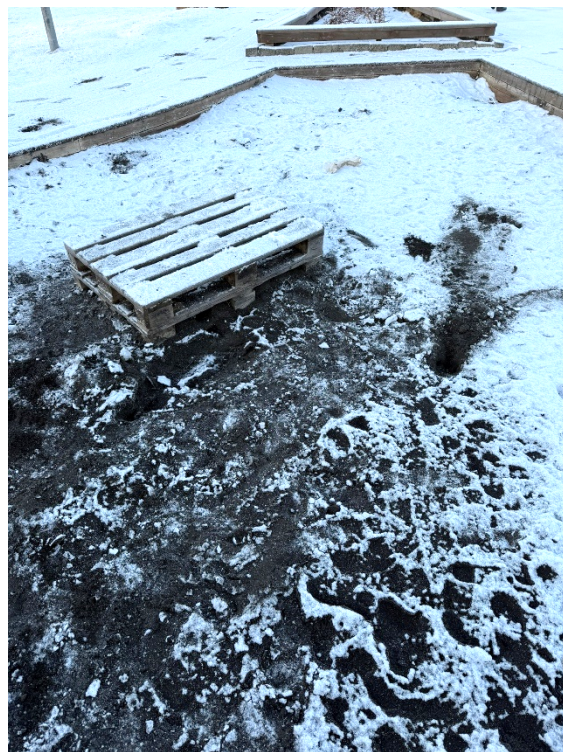
- 3) **Lausir hlutir:** Sjá má lausa hluti á leiksvæðinu (mynd 2). Séu lausir hlutir ekki festir niður geta börn velt þeim eða hreyft þá til og þannig slasað sig eða önnur börn. Frávik.

Mynd 2. Laust vörubretti.

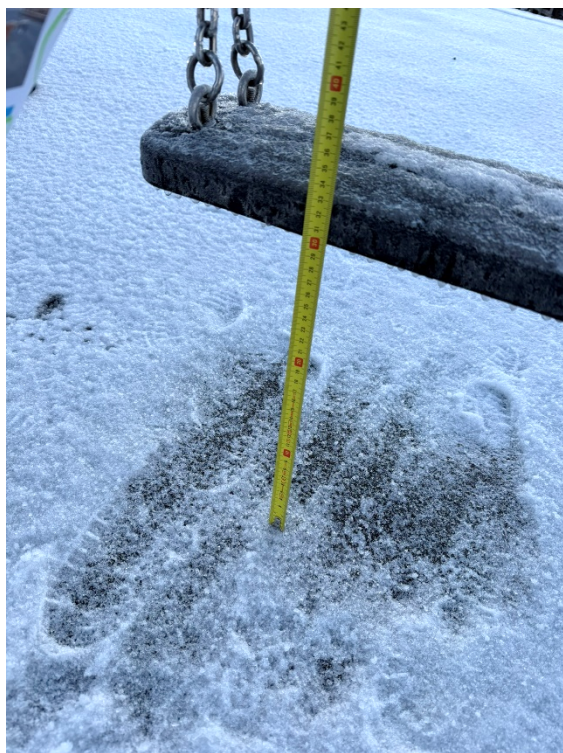
- 4) **Rólur:** Hæð undir körfurólur skal ná að minnsta kosti 40 cm hæð. Setur á venjulegum róllum liggja einnig of lágt en þær skulu vera í að minnsta kosti 35 cm hæð (mynd 3). Frávik.

Mynd 3. Hæð undir setu ófullnægjandi (30 cm)

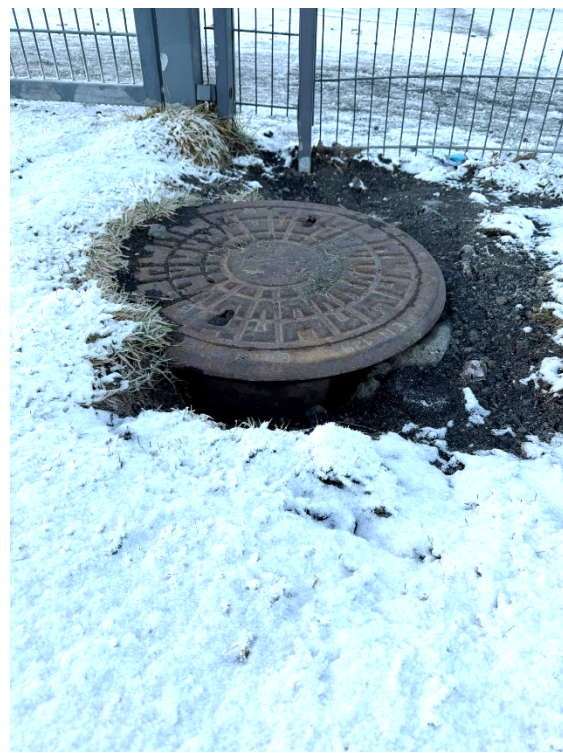
- 5) **Brunnlok:** Frágangi í kringum brunnlok ábótavant (mynd 4). Frávik.
- 6) **Kastali:** Opi á kastala hefur verið lokað með plötu. Málning á plötunni er flögnuð og gæti þurft að finna aðra sem hentar betur. Ábending.

Mynd 4. Frágangi við brunnlok ófullnægjandi.
